## **REDEGØRELSE FRA OPKLARINGSENHEDEN**

**SØVÆRNETS HÅNDTERING AF DEN KINESISKE BULK**

**CARRIER FU SHAN HAI EFTER KOLLISIONEN MED**

**DET CYPRIOTISKE CONTAINERSKIB GDYNIA UD FOR**

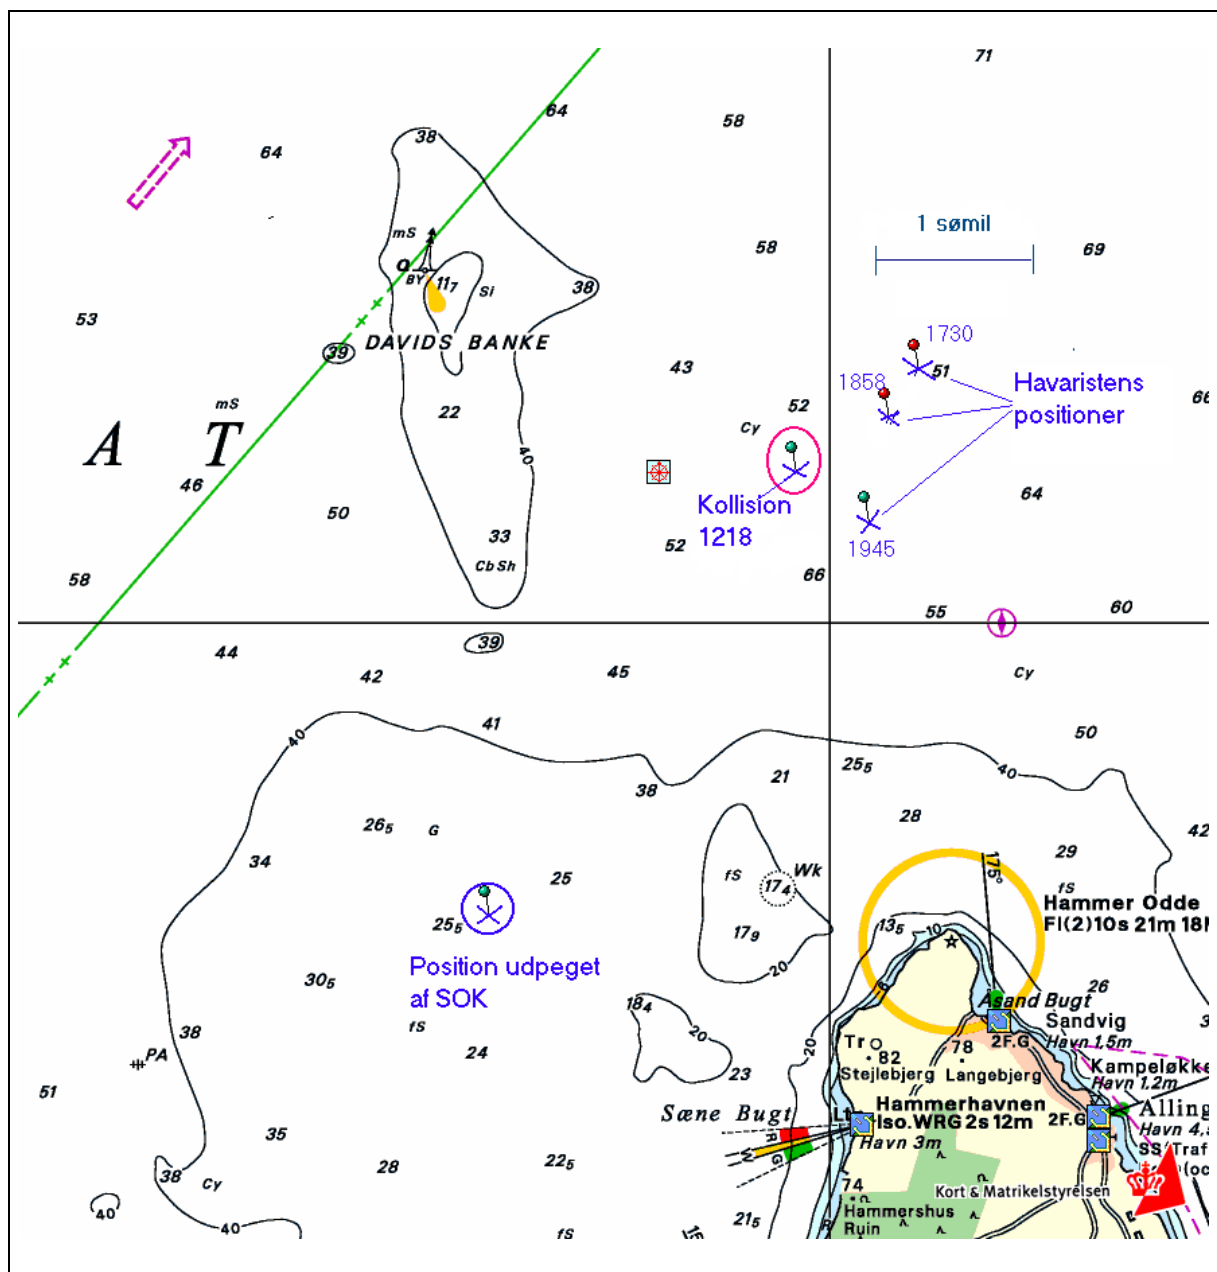
- at der fra FU SHAN HAI's position kl. 17.30 til den position OPSCENT havde udpeget var 4,6 sømil i retning 218°
- at der fra FU SHAN HAI's position kl. 14 til den position OPSCENT havde udpeget var ca. 3,5 sømil
- at KBV 202 skulle slæbe havaristen mod vind og strøm
- at FU SHAN HAI fra kl. 1858 til 1945 blev bugseret af KBV 202 ca. 0,7 sømil i retning ca. 190°
- at FU SHAN HAI samlet blev flyttet ca. 1 sømil i retning ca. 200° fra kl. 1730 til 1945
- at der var ca. 3,6 sømil i retning ca. 225° til den udpegede position, da FU SHAN HAI's stævn gik i havbunden
- at der gik 7 ½ time fra kollisionen indtraf til stævnen gik i havbunden

*FU SHAN HAI's positioner kl. 1730, 1858 og 1945 samt den af OPSCENT udpegede position er indsat i kortet.*

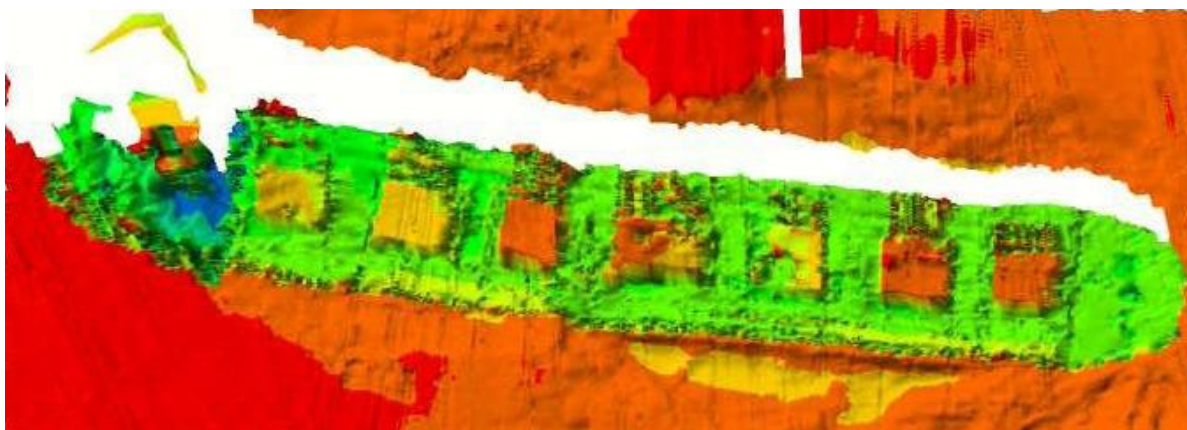
*Undervandsoptagelse fra Dansk Bjergning og Bugsering A/S af vraket liggende på havbunden. Man kan se at vraket er brækket ved lastrum 5.*

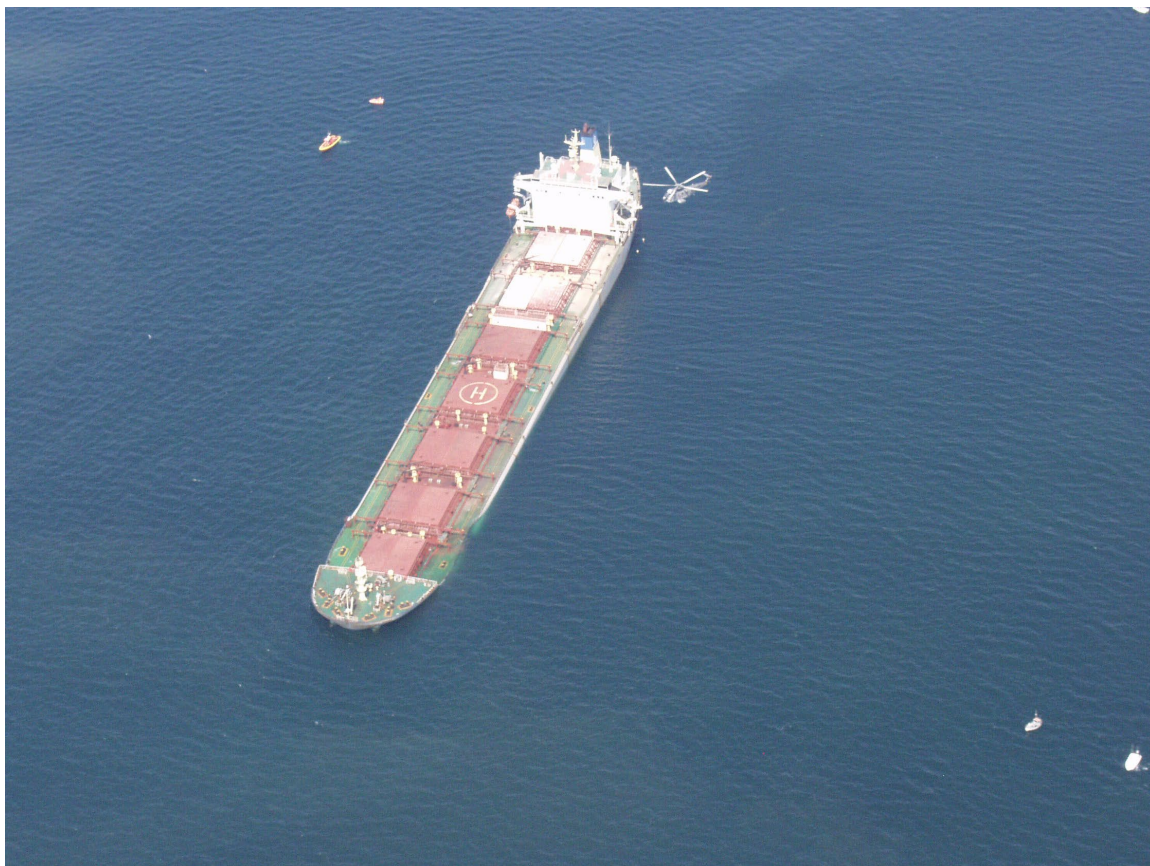
*Foto taget af flyvemaskine fra den svenske kystbevogtning af havaristen kort efter kollisionen.*
